Ausbau der Kreisstraße 69 (K 69) von Wense bis zur Bundesstraße 214 (B 214) mit Neubau der Ersebrücke	Unterlage Nr. 9.1 Anlage 3.1 Blatt 1/3
--	--

Landschaftspflegerischer Begleitplan	Bestand und Konflikte - Übersicht - Maßstab: 1:1.000
---	--

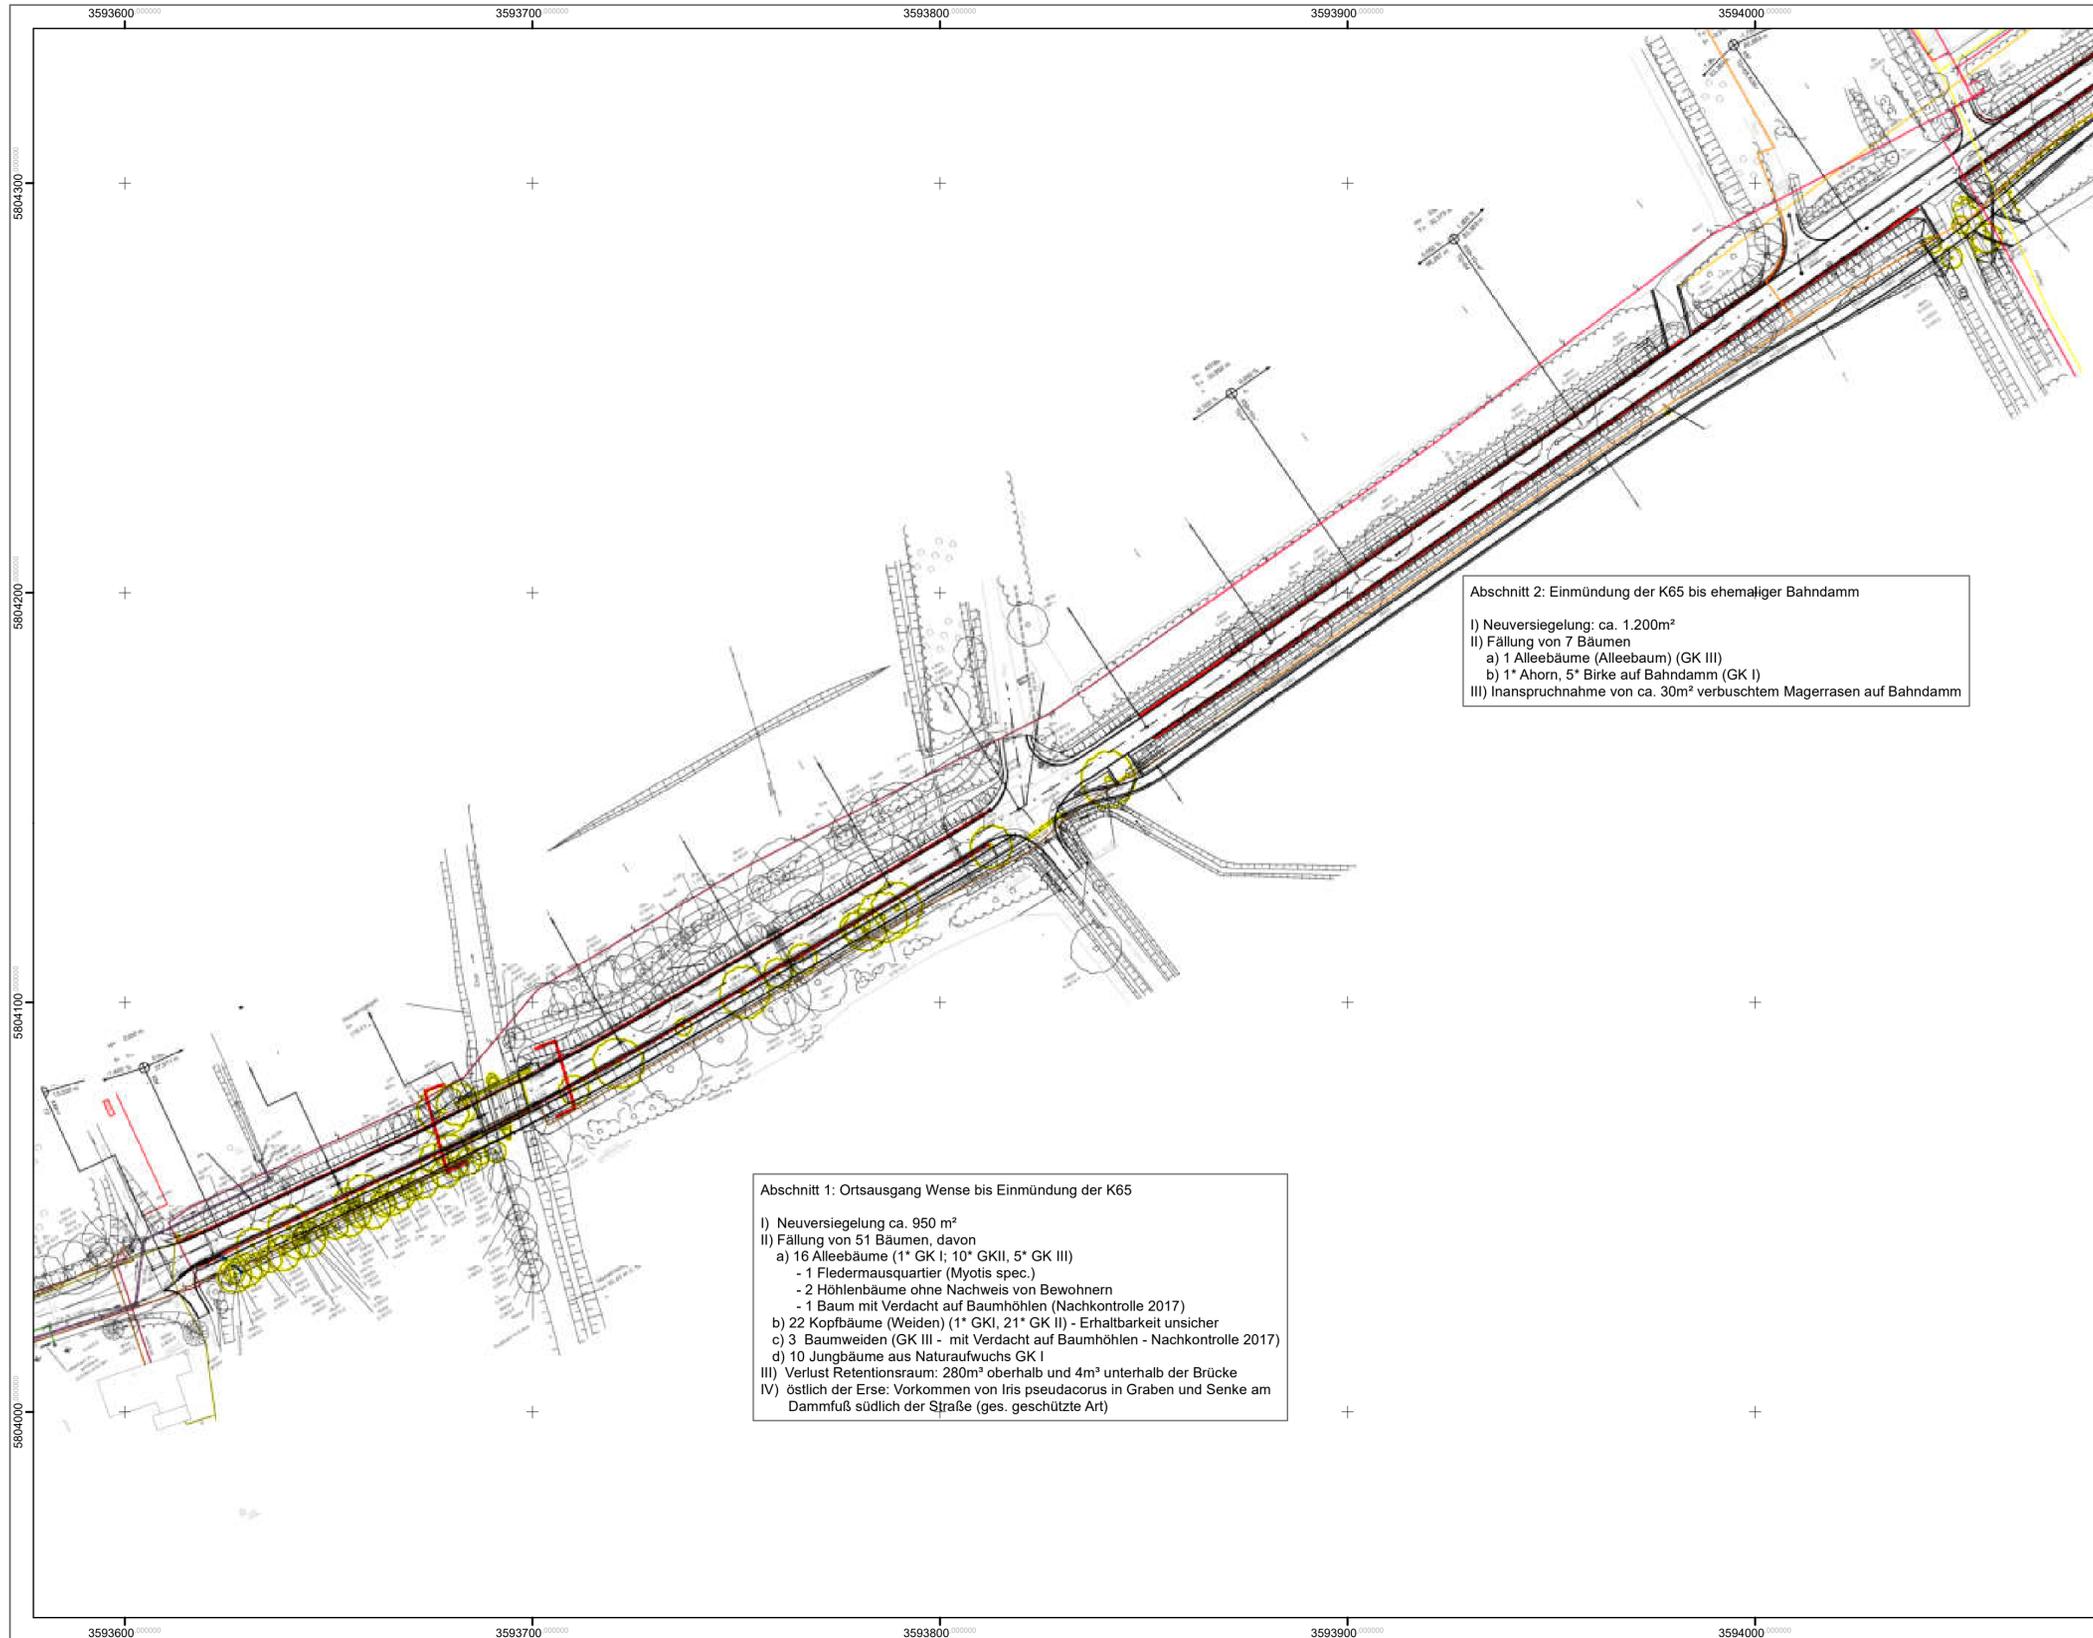
Abschnitt 2: Einmündung der K65 bis ehemaliger Bahndamm
 I) Neuversiegelung: ca. 1.200m²
 II) Fällung von 7 Bäumen
 a) 1 Alleebäume (Alleebaum) (GK III)
 b) 1* Ahorn, 5* Birke auf Bahndamm (GK I)
 III) Inanspruchnahme von ca. 30m² verbuschtem Magerrasen auf Bahndamm

Abschnitt 1: Ortsausgang Wense bis Einmündung der K65
 I) Neuversiegelung ca. 950 m²
 II) Fällung von 51 Bäumen, davon
 a) 16 Alleebäume (1* GK I, 10* GKII, 5* GK III)
 - 1 Fledermausquartier (*Myotis spec.*)
 - 2 Höhlenbäume ohne Nachweis von Bewohnern
 - 1 Baum mit Verdacht auf Baumhöhlen (Nachkontrolle 2017)
 b) 22 Kopfbäume (Weiden) (1* GK I, 21* GK II) - Erhaltung unsicher
 c) 3 Baumweiden (GK III - mit Verdacht auf Baumhöhlen - Nachkontrolle 2017)
 d) 10 Jungbäume aus Naturaufwuchs GK I
 III) Verlust Retentionsraum: 280m² oberhalb und 4m² unterhalb der Brücke
 IV) östlich der Erse: Vorkommen von *Iris pseudacorus* in Gräben und Senke am Dammfuß südlich der Straße (ges. geschützte Art)

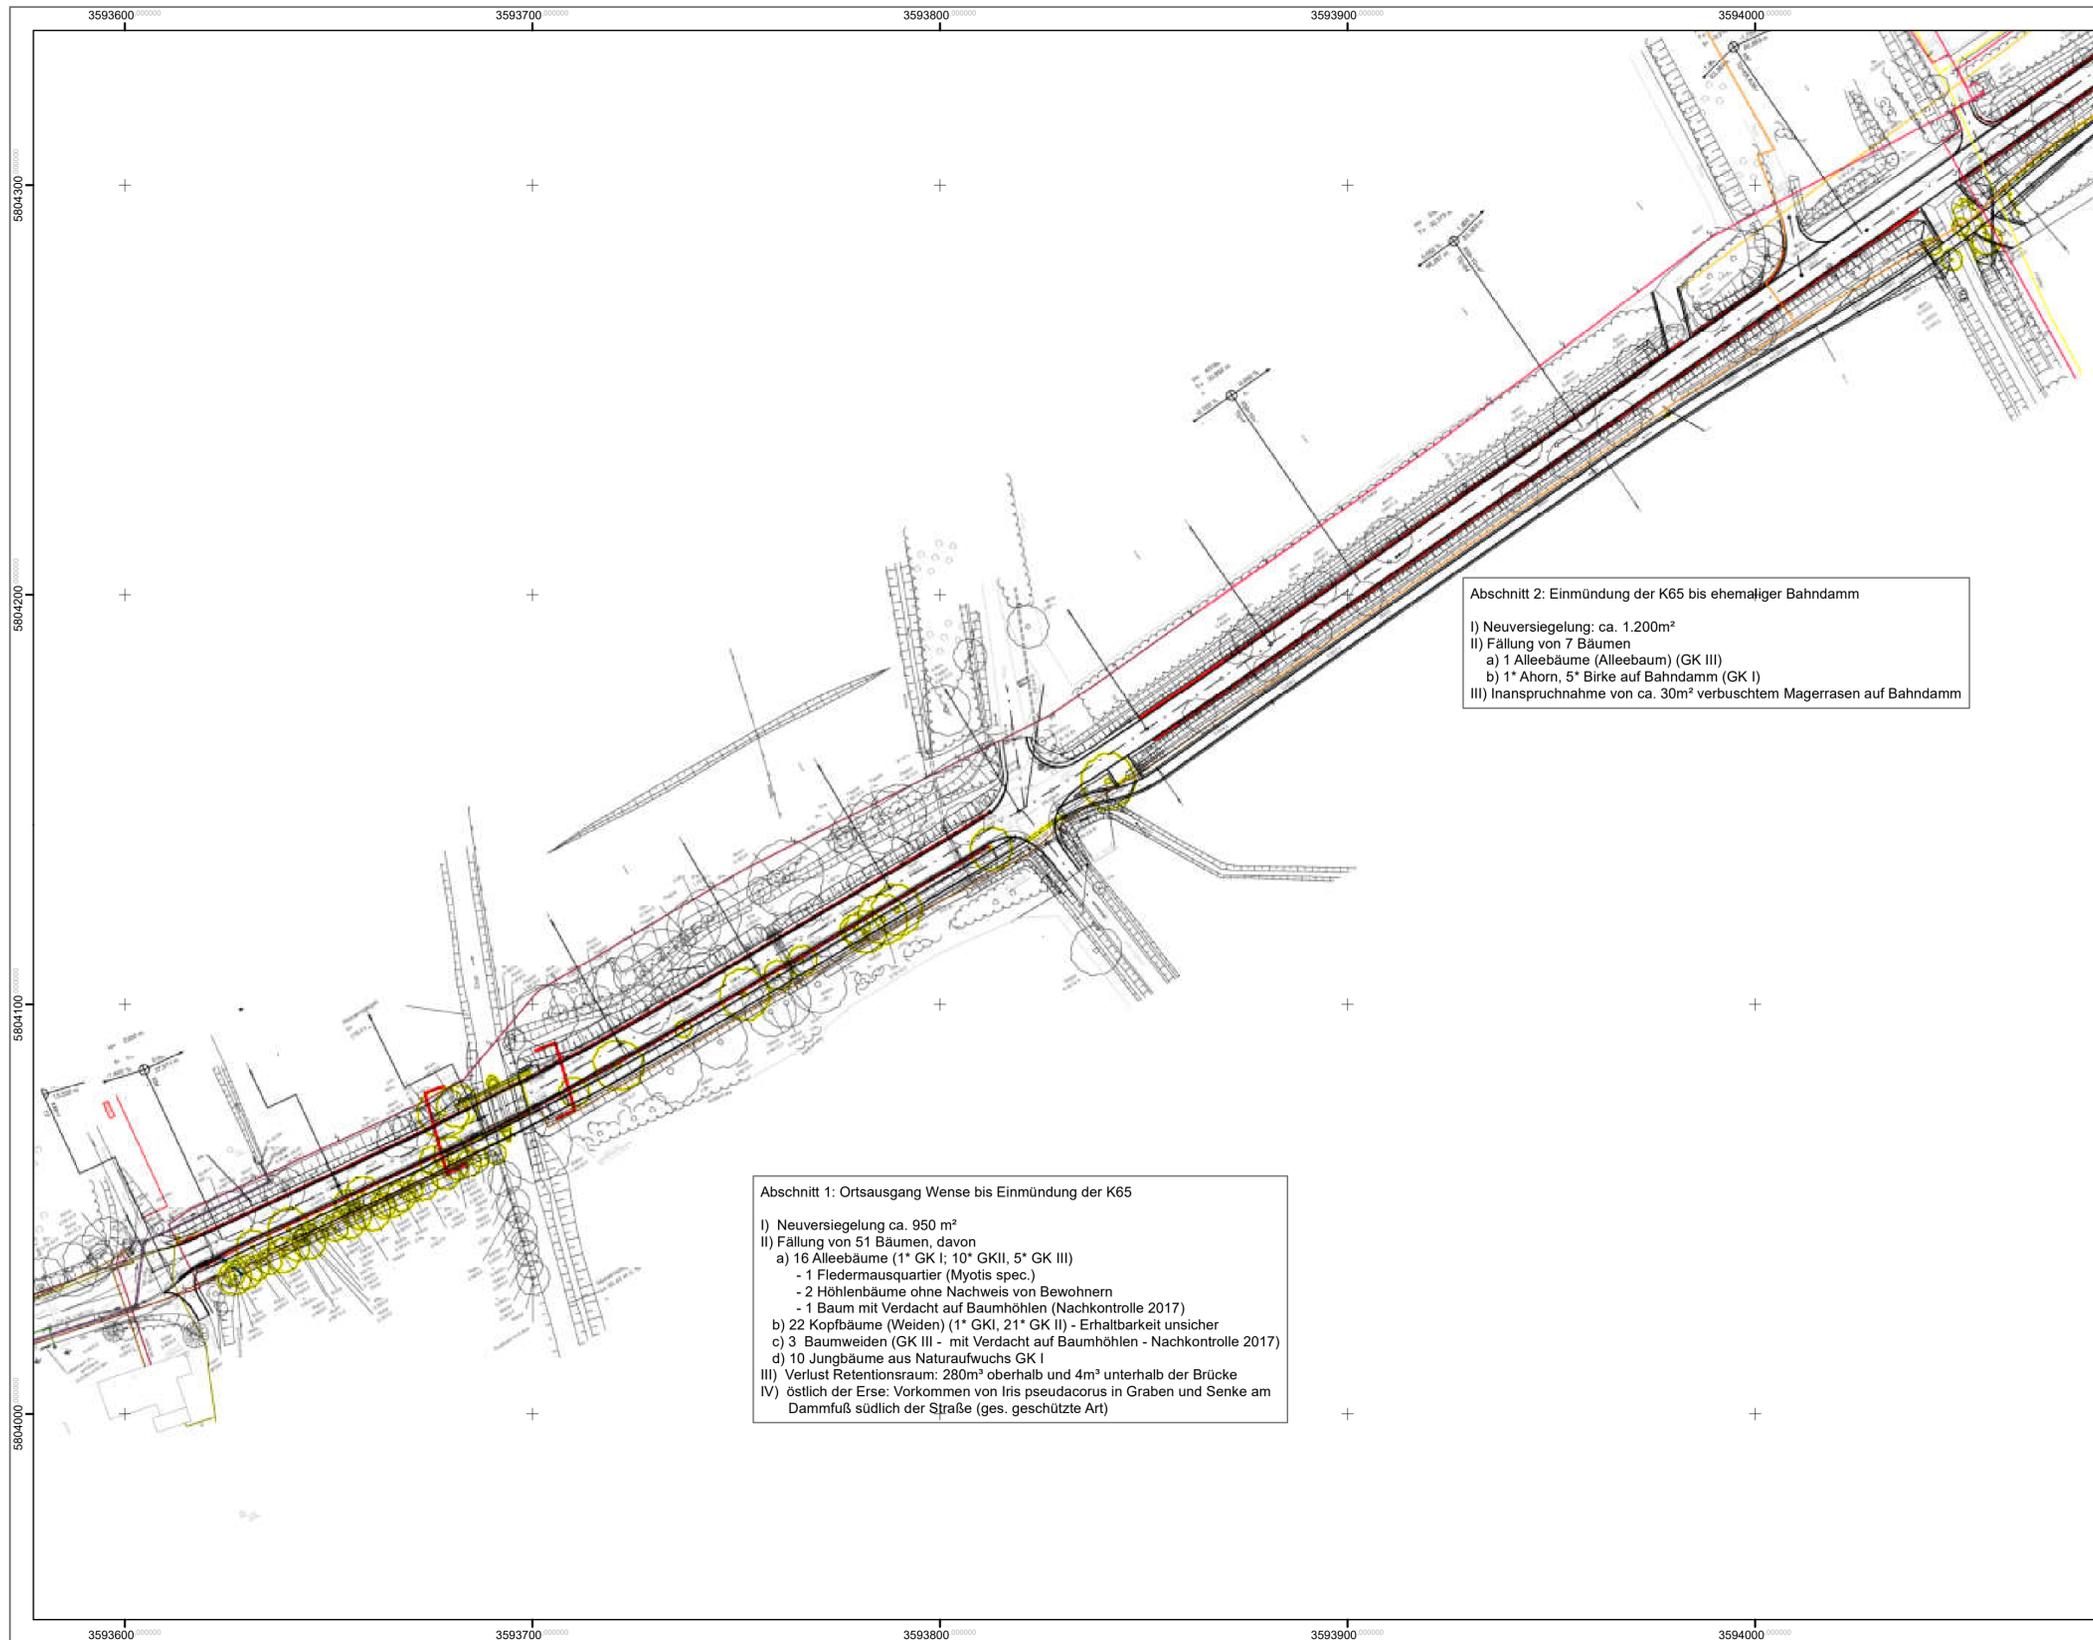
Ausbau der Kreisstraße 69 (K 69) von Wense bis zur Bundesstraße 214 (B 214) mit Neubau der Ersebrücke	Unterlage Nr. 9.1 Anlage 3.1 Blatt 2/3
--	--

Abschnitt 1: Ortsausgang Wense bis Einmündung der K65

I) Neuversiegelung ca. 950 m²
 II) Fällung von 51 Bäumen, davon
 a) 16 Alleebäume (1* GK I; 10* GK II, 5* GK III)
 - 1 Fledermausquartier (*Myotis spec.*)
 - 2 Höhlenbäume ohne Nachweis von Bewohnern
 - 1 Baum mit Verdacht auf Baumhöhlen (Nachkontrolle 2017)
 b) 22 Kopfbäume (Weiden) (1* GK I, 21* GK II) - Erhaltbarkeit unsicher
 c) 3 Baumweiden (GK III - mit Verdacht auf Baumhöhlen - Nachkontrolle 2017)
 d) 10 Jungbäume aus Naturaufwuchs GK I
 III) Verlust Retentionsraum: 280m² oberhalb und 4m² unterhalb der Brücke
 IV) östlich der Erse: Vorkommen von *Iris pseudacorus* in Gräben und Senke am Dammfuß südlich der Straße (ges. geschützte Art)

Abschnitt 2: Einmündung der K65 bis ehemaliger Bahndamm

I) Neuversiegelung: ca. 1.200m²
 II) Fällung von 7 Bäumen
 a) 1 Alleebäume (Alleebaum) (GK III)
 b) 1* Ahorn, 5* Birke auf Bahndamm (GK I)
 III) Inanspruchnahme von ca. 30m² verbuschtem Magerrasen auf Bahndamm

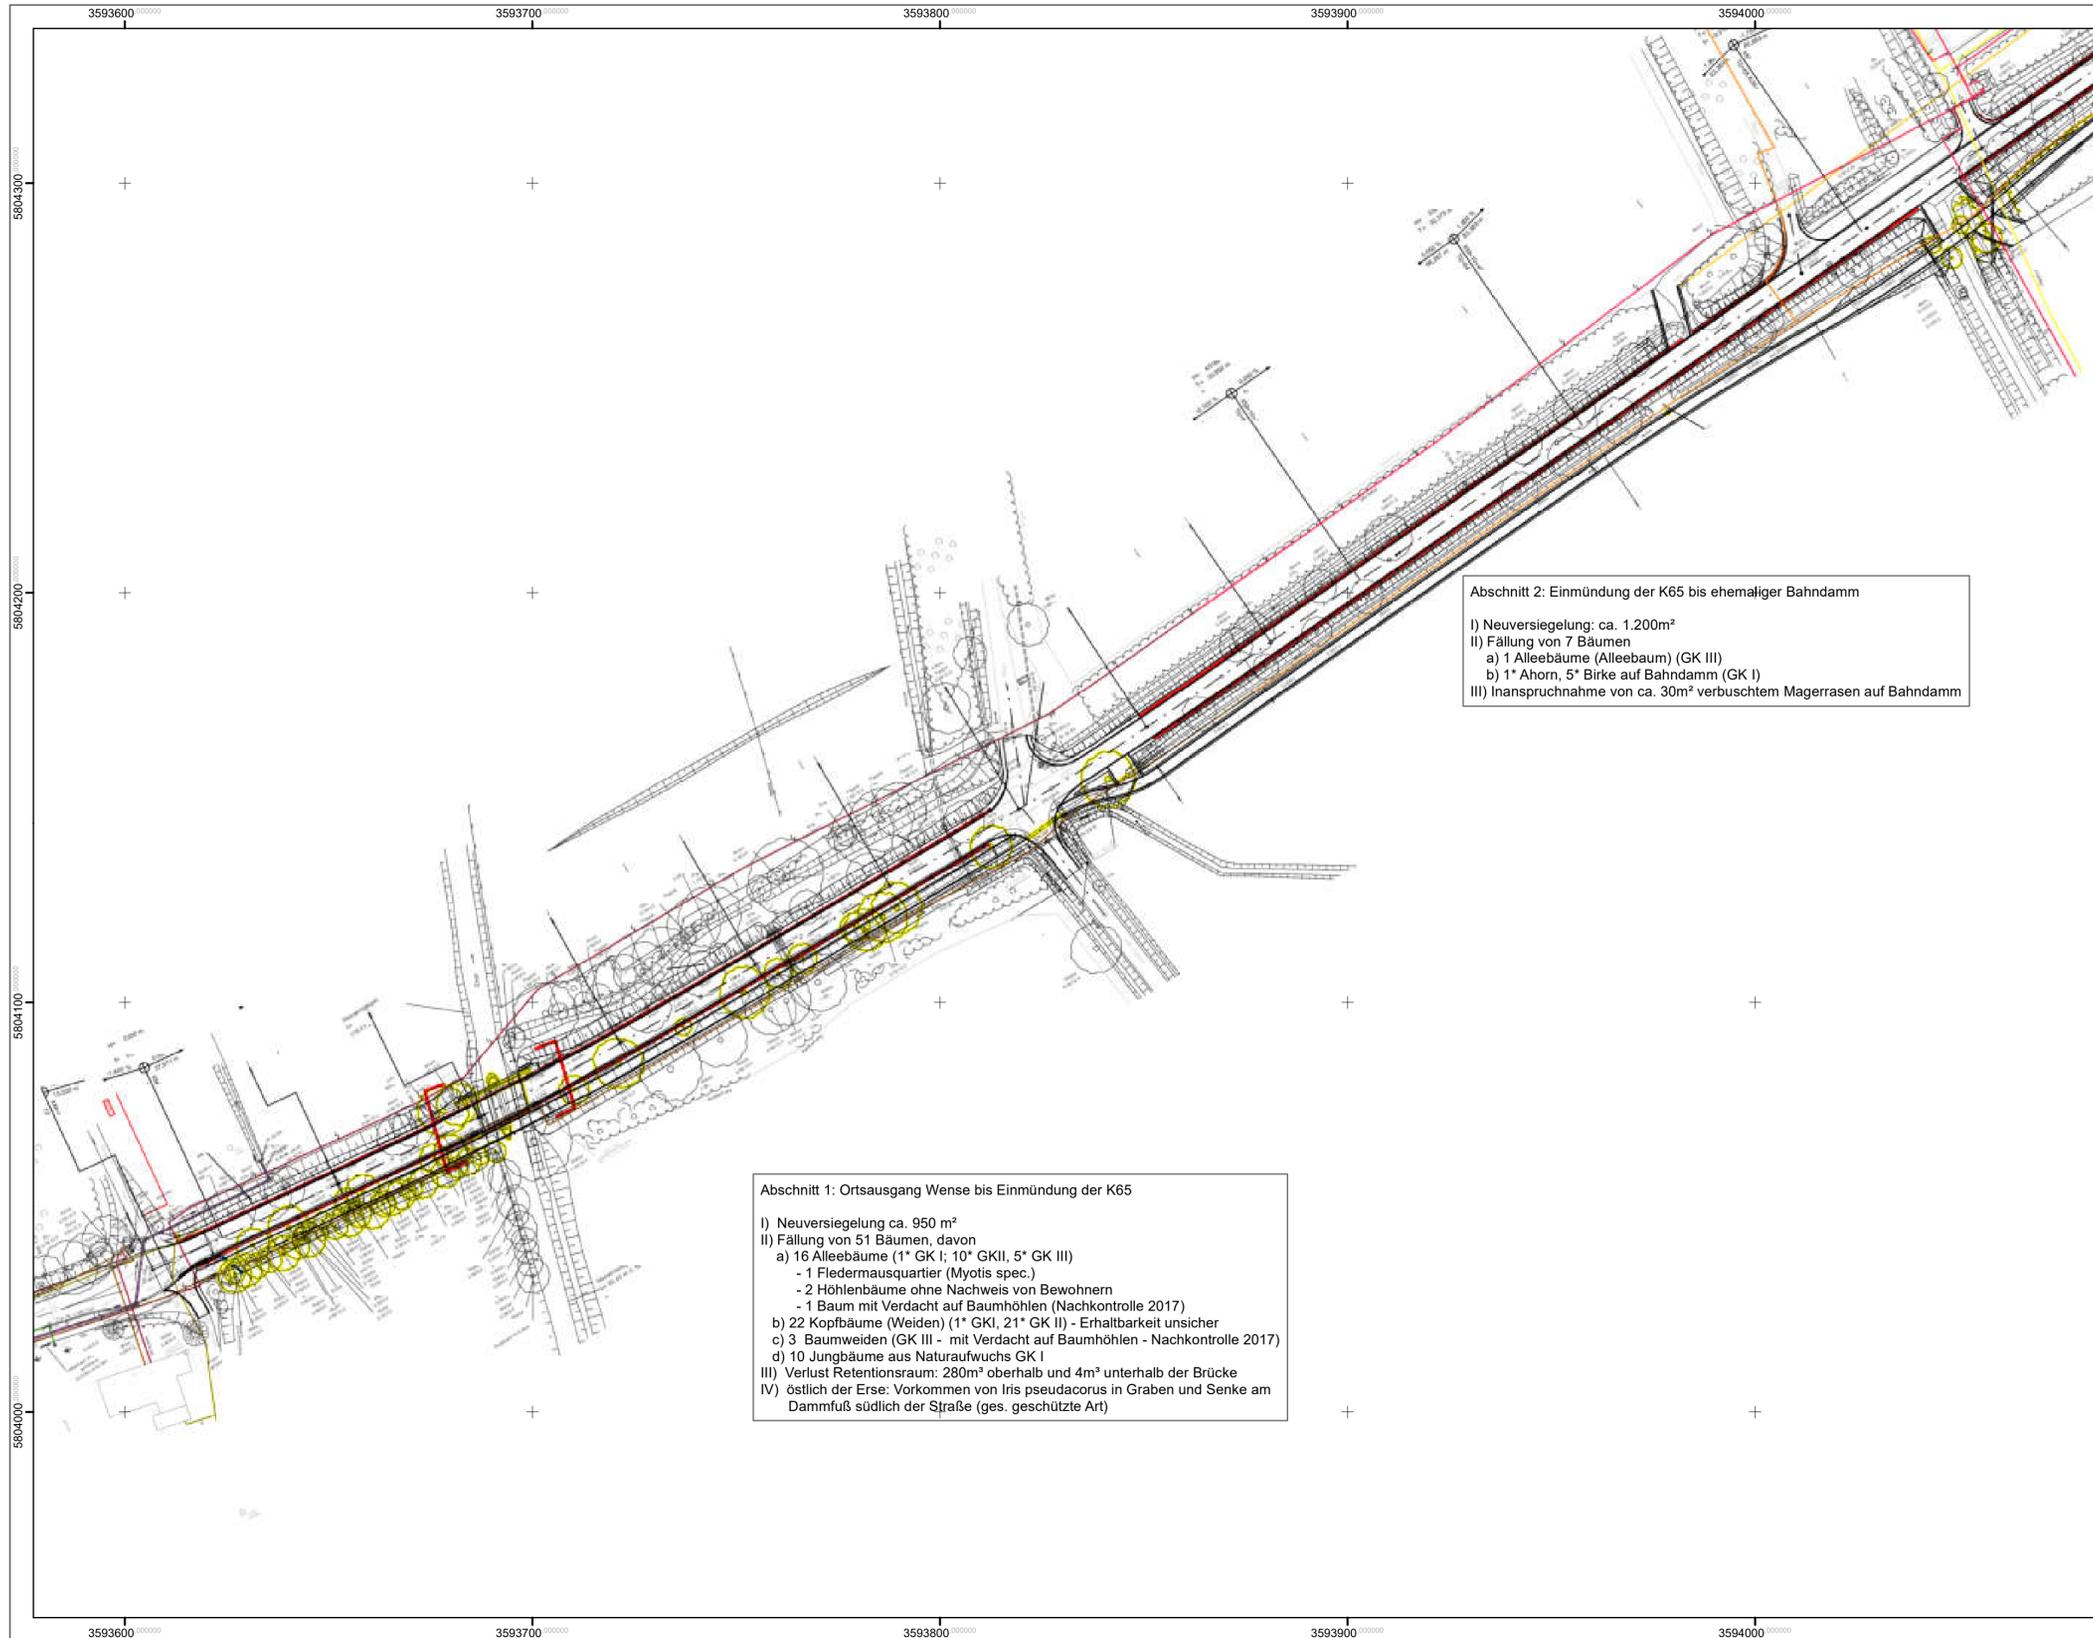
Ausbau der Kreisstraße 69 (K 69) von Wense bis zur Bundesstraße 214 (B 214) mit Neubau der Ersebrücke	Unterlage Nr. 9.1 Anlage 3.1 Blatt 3/3
--	--

Abschnitt 2: Einmündung der K65 bis ehemaliger Bahndamm
 I) Neuversiegelung: ca. 1.200m²
 II) Fällung von 7 Bäumen
 a) 1 Alleebäume (Alleebaum) (GK III)
 b) 1* Ahorn, 5* Birke auf Bahndamm (GK I)
 III) Inanspruchnahme von ca. 30m² verbuschtem Magerrasen auf Bahndamm

Abschnitt 1: Ortsausgang Wense bis Einmündung der K65
 I) Neuversiegelung ca. 950 m²
 II) Fällung von 51 Bäumen, davon
 a) 16 Alleebäume (1* GK I, 10* GKII, 5* GK III)
 - 1 Fledermausquartier (*Myotis spec.*)
 - 2 Höhlenbäume ohne Nachweis von Bewohnern
 - 1 Baum mit Verdacht auf Baumhöhlen (Nachkontrolle 2017)
 b) 22 Kopfbäume (Weiden) (1* GK I, 21* GK II) - Erhaltbarkeit unsicher
 c) 3 Baumweiden (GK III - mit Verdacht auf Baumhöhlen - Nachkontrolle 2017)
 d) 10 Jungbäume aus Naturaufwuchs GK I
 III) Verlust Retentionsraum: 280m² oberhalb und 4m² unterhalb der Brücke
 IV) östlich der Erse: Vorkommen von *Iris pseudacorus* in Gräben und Senke am Dammfuß südlich der Straße (ges. geschützte Art)
